## **Analiza dostępności miejsc publicznych w pobliżu Akademii WSB**

*Ocena dostępności infrastruktury miejskiej dla osób niepełnosprawnych.*

**Projekt: Ocena pola dostępności**

**Location: Dąbrowa Górnicza, Poland**

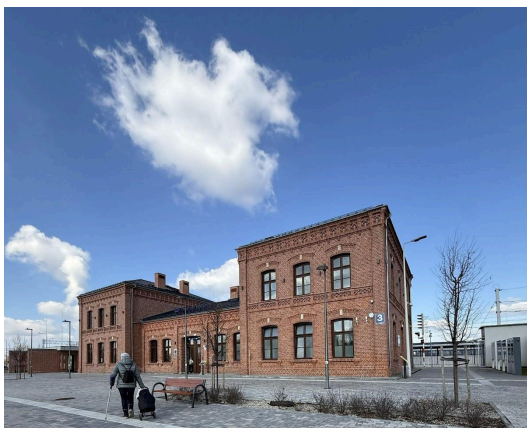
### 4.2.1 Dworzec kolejowy PKP

Kategoria	Kluczowe kryteria	Wynik
Dostępność fizyczna	Dostęp do windy	Tak
Dostępność fizyczna	Toaleta dostępna dla osób niepełnosprawnych	Częściowy
Mobilność i powierzchnia	Przestrzeń komunikacyjna	Częściowy
Mobilność i powierzchnia	Dostępny parking	Tak
Dostępność wizualna	Oznakowanie brajlowskie	Częściowy
Dostępność wizualna	Wskazówki dotykowe	Tak
Dostępność dla osób słyszących	Zapowiedzi audio	Tak
Dostępność dla osób słyszących	Pętla słuchowa	Tak

- Windy łączące platformy
- Komunikaty dźwiękowe dla pasażerów

- Ograniczone wskazówki dotykowe dla użytkowników z wadami wzroku
- Brak oznakowania przy wszystkich wyjściach

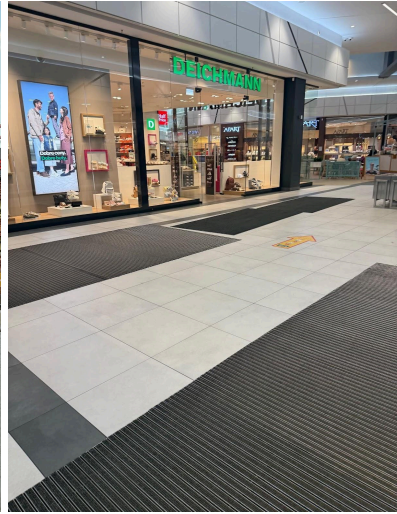
### 4.2.3 Centrum Handlowe Pogoria

Kategoria	Kluczowe kryteria	Wynik
Dostępność fizyczna	Wejście bez schodów	Tak
Dostępność fizyczna	Dostępne toalety	Tak
Mobilność i powierzchnia	Przestrzeń komunikacyjna wewnętrzna	Tak
Mobilność i powierzchnia	Stan podłogi	Tak
Dostępność wizualna	Wskazówki dotykowe	Częściowy
Dostępność wizualna	Oznakowanie dostępności	Tak

- Wejście bez schodów
- Windy łączące piętra
- Szerokie korytarze wewnętrzne

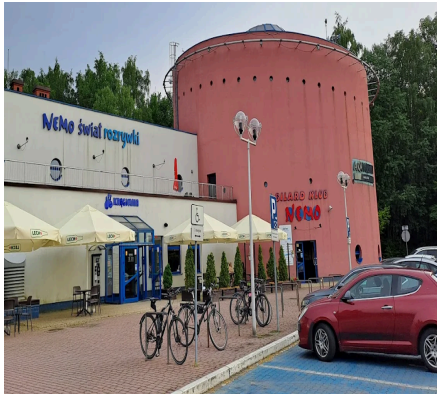
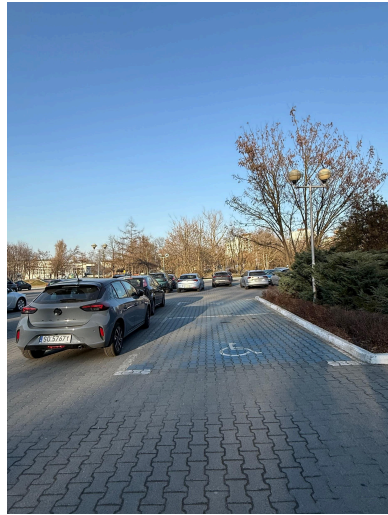
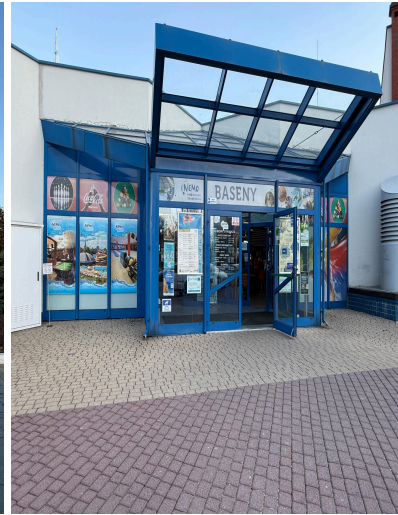
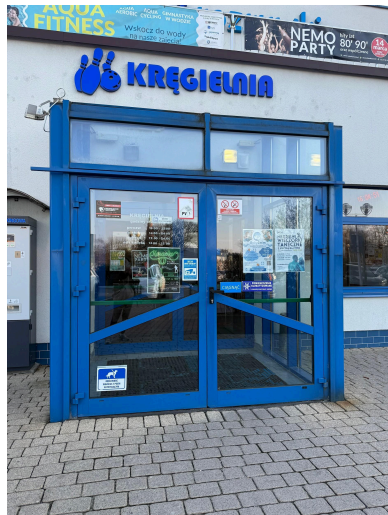
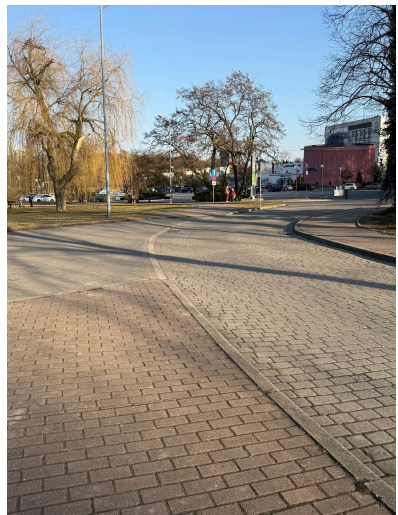
#### 4.2.4 Park Wodny Nemo

Kategoria	Kluczowe kryteria	Wynik
Dostępność fizyczna	Dostępne toalety	Tak
Mobilność i powierzchnia	Przestrzeń komunikacyjna	Tak
Dostępność wizualna	Wskazówki dotykowe	Częściowy
Dostępność wizualna	Oznakowanie dostępności	Tak
Dostępność wizualna	Orientacja jest intuicyjna i przejrzysta.	Tak

- Pomoc jest wyraźnie oferowana lub wskazana
- Przestronne przestrzenie komunikacyjne

- Ograniczone elementy prowadzenia dotykowego

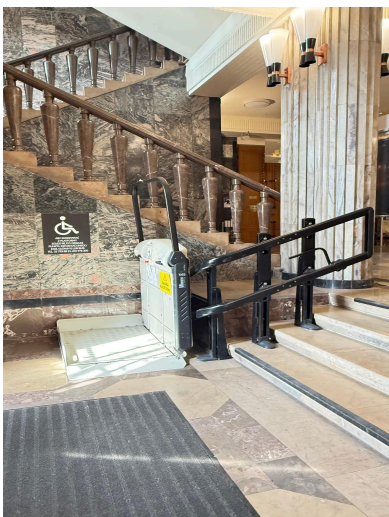
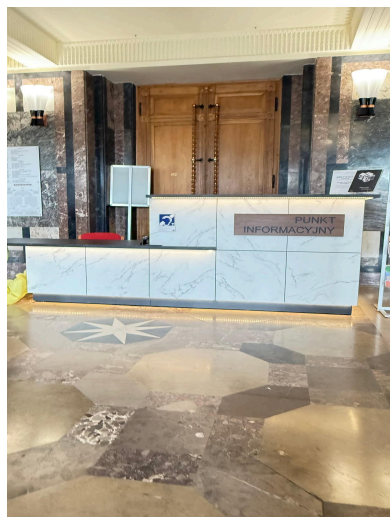
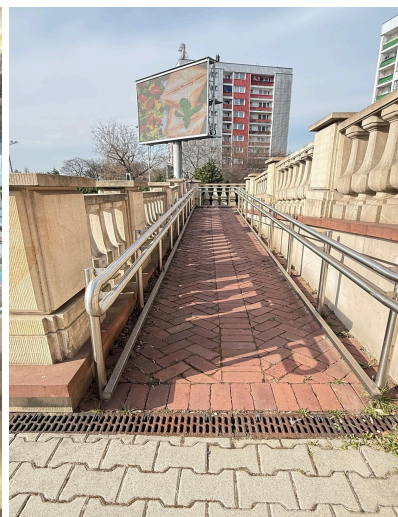
#### 4.2.5 PKZ – Pałac Kultury

Kategoria	Kluczowe kryteria	Wynik
Dostępność fizyczna	Wejście bez schodów	Tak
Dostępność fizyczna	Dostęp do rampy	Tak
Dostępność fizyczna	Toaleta dostępna dla osób niepełnosprawnych	Tak
Mobilność i powierzchnia	Przestrzeń komunikacyjna	Tak
Dostępność wizualna	Czytelne oznakowanie dostępności	Tak

- Wejście bez schodów
- Przestronne przestrzenie komunikacyjne

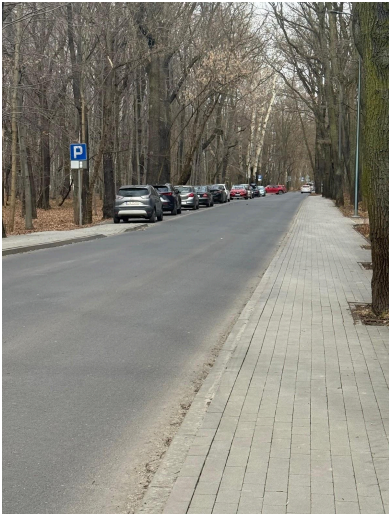
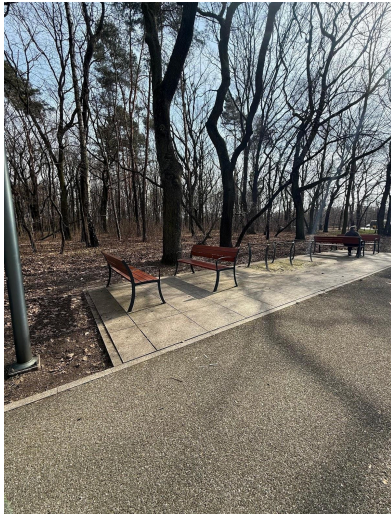
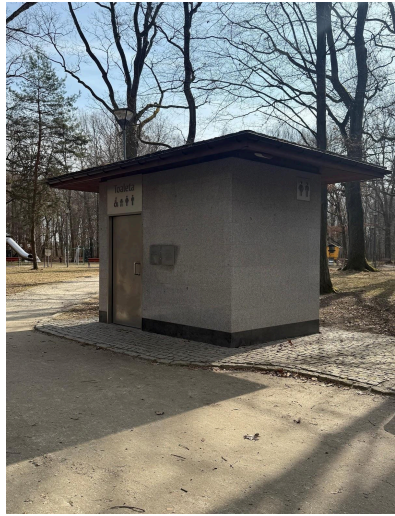
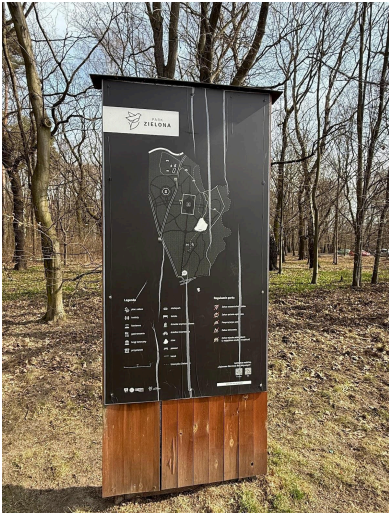
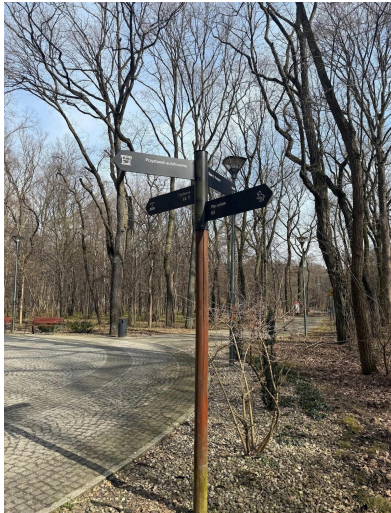
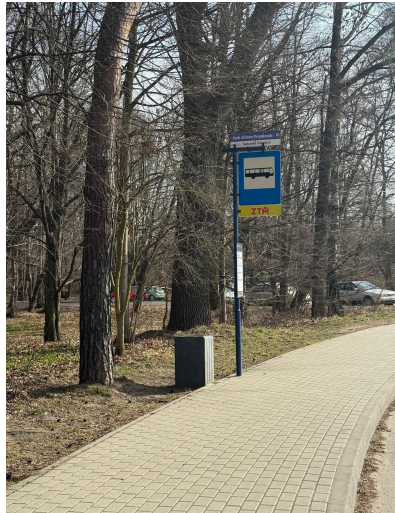
#### 4.2.6 Park Zielona

Kategoria	Kluczowe kryteria	Wynik
Mobilność i powierzchnia	Dostępne ścieżki dla pieszych	Tak
Mobilność i powierzchnia	Stan powierzchni	Tak
Mobilność i powierzchnia	Przestrzeń manewrowa	Tak
Dostępność wizualna	Oznakowanie dostępności	Częściowy

- Dostępne ścieżki dla pieszych
- Gładkie nawierzchnie na głównych trasach
- Dobra przestrzeń komunikacyjna

- Niektóre ścieżki drugorzędne są częściowo dostępne

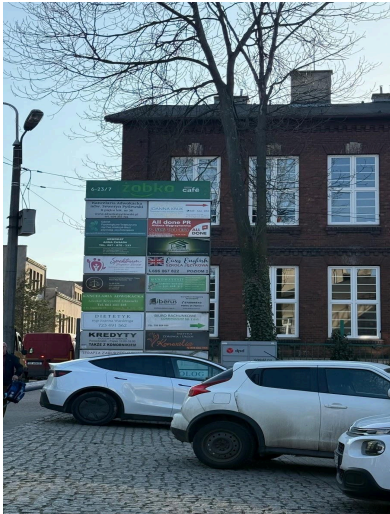
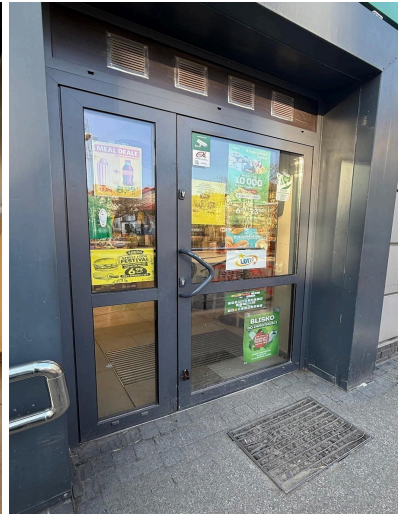
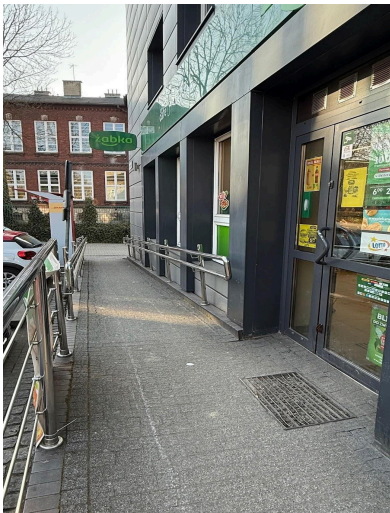
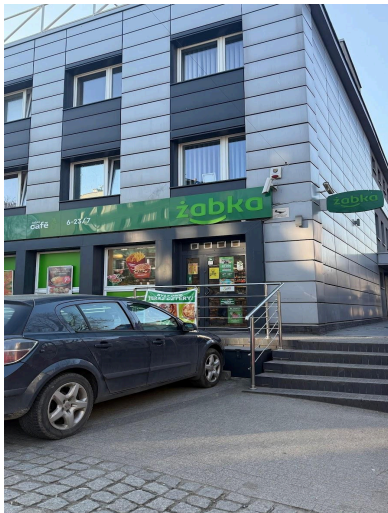
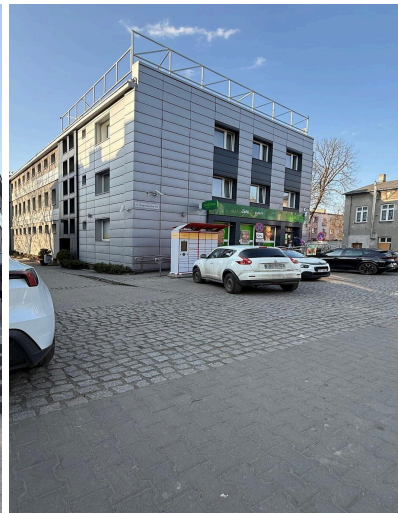
#### 4.2.8 Żabka – Grzegorza Augustynika 7

Kategoria	Kluczowe kryteria	Wynik
Dostępność fizyczna	Wejście bez schodów	Tak
Dostępność fizyczna	Szerokość drzwi	Tak
Dostępność usług	Dostępne stanowisko obsługi	Tak
Mobilność i powierzchnia	Przestrzeń manewrowa wewnętrzna	Tak
Mobilność i powierzchnia	Stabilność podłoża	Tak

- Wejście bez schodów
- Odpowiednia szerokość drzwi
- Dostępne stanowisko obsługi
- Stabilna powierzchnia podłogi

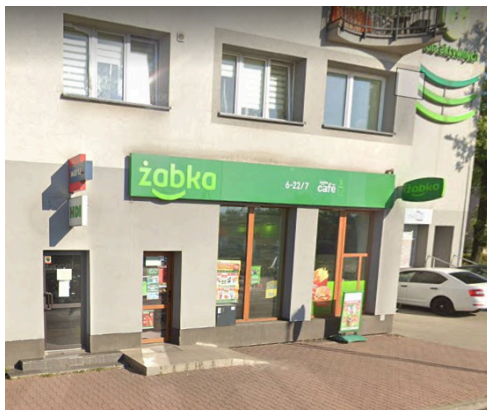
#### 4.2.9 Żabka Górników

Kategoria	Kluczowe kryteria	Wynik
Dostępność fizyczna	Wejście bez schodów	Tak
Mobilność i powierzchnia	Przestrzeń komunikacyjna wewnętrzna	Częściowy
Dostępność usług	Dostępne stanowisko obsługi	Tak
Mobilność i powierzchnia	Stabilność podłoża	Tak
Dostępność wizualna	Wskazówki dotykowe	Częściowy

- Wejście bez schodów
- Dostępny układ wnętrza
- Stabilna powierzchnia podłogi

- Ograniczona infrastruktura dostępności na korytarzach wewnętrznych

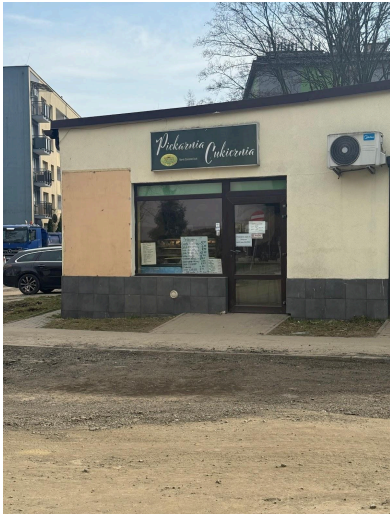
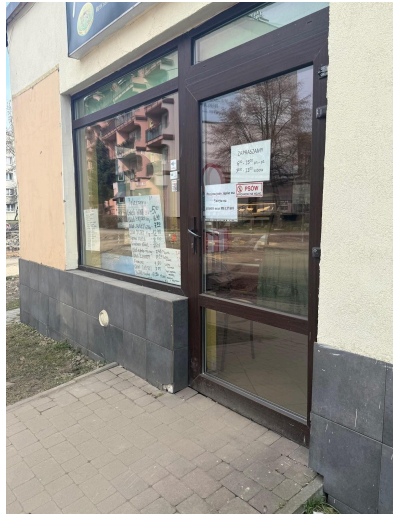
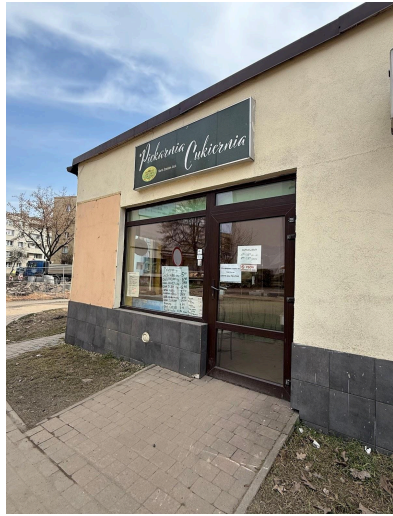
#### 4.2.10 Piekarnia, Cukiernia Łysa Góra

Kategoria	Kluczowe kryteria	Wynik
Dostępność fizyczna	Wejście bez schodów	Tak
Mobilność i powierzchnia	Przestrzeń manewrowa wewnętrzna	Częściowy
Dostępność usług	Dostępność lady	Tak
Mobilność i powierzchnia	Stan podłogi	Częściowy

- Podstawowa dostępność wejścia
